# SP-RMD-CAM

## Support Document

## SP-RMD-CAM

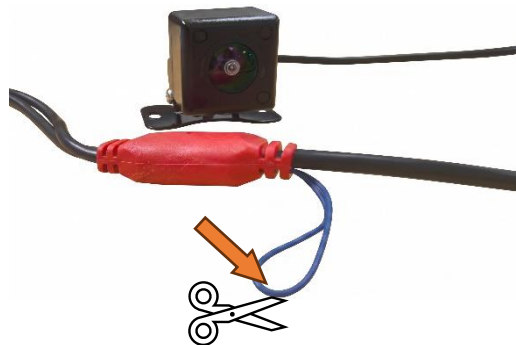
**No Image:** Rearview camera is activated but '**No Signal**' will be showed instead of camera image

**Possible Cause:** The camera is in AHD mode while CVBS mode is expected

In some cases, the camera input of a car head unit may only support a CVBS (composite) video signal. When an AHD signal is connected to a CVBS input, the message "No Signal" may be displayed.

**Solution:** Cut the **Blue wire**, see image for reference

This can be resolved by cutting the blue wire (see image). The camera will then automatically switch to CVBS output (720 × 480), after which the image will be displayed correctly.

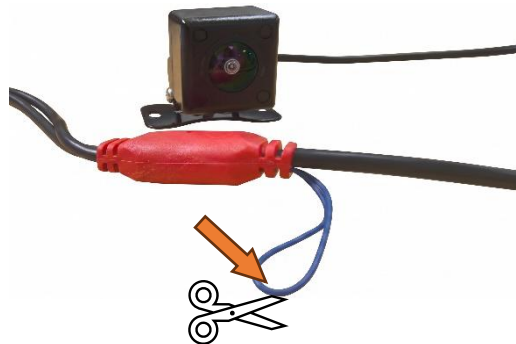
**Geen Beeld:** Achteruitrijcamera is geactiveerd, maar er wordt **"No Signal"** weergegeven in plaats van het camerabeeld.

**Mogelijke Oorzaak:** De camera staat in AHD-modus terwijl CVBS-modus wordt verwacht.

In sommige gevallen ondersteunt de camera-ingang van een autoradio alleen een CVBS (composiet) videosignaal. Wanneer een AHD-signaal wordt aangesloten op een CVBS-ingang, kan de melding "No Signal" worden weergegeven.

**Oplossing:** Knip het **blauwe draadje** door (zie afbeelding ter referentie).

Dit kan worden opgelost door het blauwe draadje door te knippen (zie afbeelding). De camera schakelt dan automatisch over naar CVBS-uitgang (720 × 480), waarna het beeld correct wordt weergegeven.

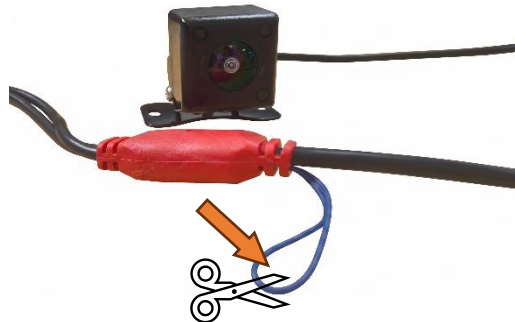
**Kein Bild:** Die Rückfahrkamera ist aktiviert, jedoch wird statt des Kamerabildes „No Signal“ angezeigt.

**Mögliche Ursache:** Die Kamera befindet sich im AHD-Modus, während der CVBS-Modus erwartet wird.

In einigen Fällen unterstützt der Kameraeingang eines Autoradios nur ein CVBS (Composite)-Videosignal. Wird ein AHD-Signal an einen CVBS-Eingang angeschlossen, kann die Meldung „No Signal“ angezeigt werden.

**Lösung:** Durchtrennen Sie den **blauen Draht** (siehe Referenzbild).

Dieses Problem kann durch das Durchtrennen des blauen Drahtes behoben werden (siehe Bild). Die Kamera schaltet dann automatisch auf CVBS-Ausgabe (720 × 480) um, woraufhin das Bild korrekt angezeigt wird.

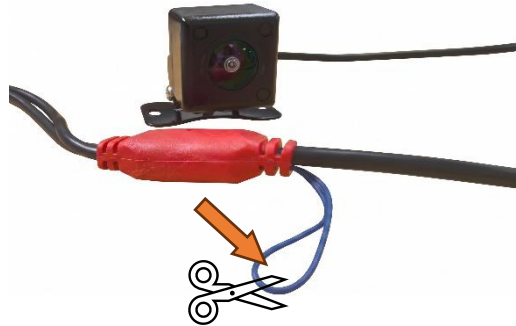
**Pas d'image :** La caméra de recul est activée, mais « No Signal » s'affiche à la place de l'image de la caméra.

**Cause possible :** La caméra est en mode AHD alors que le mode CVBS est attendu.

Dans certains cas, l'entrée caméra d'un autoradio ne prend en charge qu'un signal vidéo CVBS (composite). Lorsqu'un signal AHD est connecté à une entrée CVBS, le message « No Signal » peut s'afficher.

**Solution :** Coupez le **fil bleu** (voir image de référence).

Ce problème peut être résolu en coupant le fil bleu (voir image). La caméra basculera automatiquement en sortie CVBS (720 × 480), et l'image s'affichera correctement.

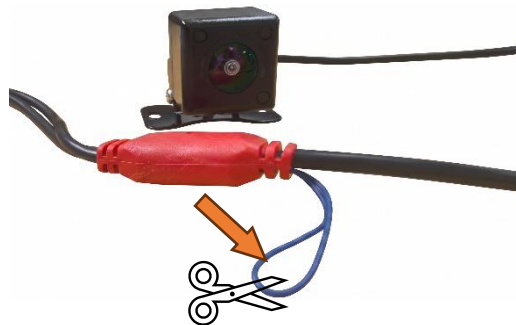
**Sin imagen:** La cámara de marcha atrás está activada, pero aparece "No Signal" en lugar de la imagen.

**Posible causa:** La cámara está en modo AHD mientras que se espera modo CVBS.

En algunos casos, la entrada de cámara del autoradio solo admite señal CVBS (compuesta). Cuando se conecta una señal AHD a una entrada CVBS, puede mostrarse el mensaje "No Signal".

**Solución:** Corte el **cable azul** (ver imagen de referencia).

Esto se puede resolver cortando el cable azul (ver imagen). La cámara cambiará automáticamente a salida CVBS (720 × 480), tras lo cual la imagen se mostrará correctamente.

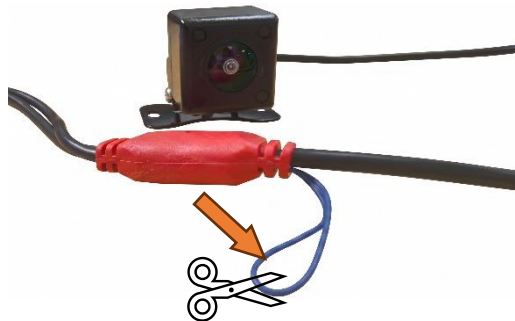
- Nessuna immagine:** La telecamera posteriore è attivata, ma viene visualizzato "No Signal" invece dell'immagine.
- Possibile causa:** La telecamera è in modalità AHD mentre è richiesta la modalità CVBS.
- Soluzione:** Tagliare il **filo blu** (vedere immagine di riferimento).

In alcuni casi, l'ingresso della telecamera dell'autoradio supporta solo un segnale video CVBS (composito). Quando un segnale AHD viene collegato a un ingresso CVBS, può essere visualizzato il messaggio "No Signal".

Questo problema può essere risolto tagliando il filo blu (vedere immagine). La telecamera passerà automaticamente alla modalità CVBS (720 × 480), dopo di che l'immagine verrà visualizzata correttamente.

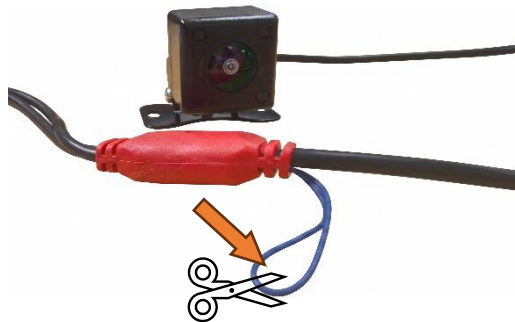
**Sem imagem:** A câmara de marcha-atrás está ativada, mas aparece “No Signal” em vez da imagem da câmara.

**Causa possível:** A câmara está em modo AHD enquanto é esperado o modo CVBS.

Em alguns casos, a entrada de câmara do autorádio suporta apenas sinal CVBS (composto). Quando um sinal AHD é ligado a uma entrada CVBS, pode aparecer a mensagem “No Signal”.

**Solução:** Corte o **fio azul** (ver imagem de referência).

Isto pode ser resolvido cortando o fio azul (ver imagem). A câmara mudará automaticamente para saída CVBS (720 × 480), após o que a imagem será apresentada corretamente.
